METODE PELAKSANAAN PEKERJAAN PERAWATAN PLAFON BANGUNAN GEDUNG

Irika Widiasanti
Erlangga Wahyu Pratama
Hamzah Kurniawan
Gustyan Walhamdi
Muhammad Fithra

Nama Bangunan : Asrama Mahasiswa Universitas Islam Indonesia
Alamat : Kaliurang No.Km. 14,5, Krawitan, Umbulmartani
Kabupaten/Kota : Sleman
Provinsi : Yogyakarta
Luas Bangunan : 1980 m²

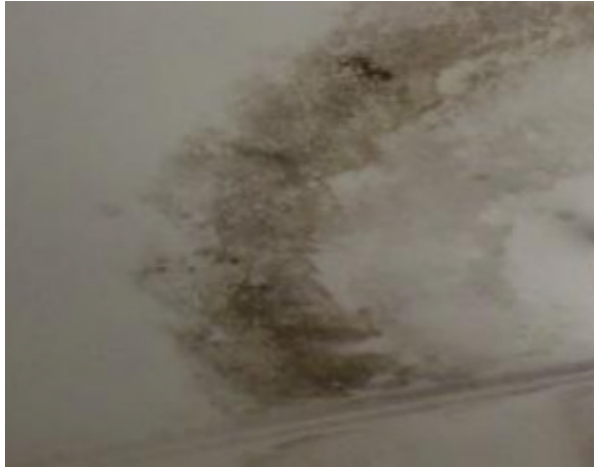
Berdasarkan data pada artikel, Gedung Asrama Universitas Islam Indonesia (UII Yogyakarta) menggunakan material berupa triplek untuk plafon. Pengguna bahan triplek untuk plafon sangat rentan mengalami pelapukan. Pada kasus ini triplek mengalami pelapukan karena terjadinya kebocoran pada atap, sehingga plafon terkena rembesan air dan pada akhirnya mengalami pelapukan. Kerusakan yang terjadi pada Plafon ini termasuk kedalam kerusakan sedang. Kerusakan yang terjadi akibat rembesan air pada Plafon ini mengakibatkan cat pada Plafon memudar dan kusam serta pelapukan pada Plafon itu sendiri seperti yang terlihat pada gambar 3 di bawah ini.

Gambar 3. Pelapukan Pada Plafon

Kerusakan yang terjadi pada plafon akibat pelapukan dapat dicegah dengan cara segera memperbaiki titik kebocoran pada penutup atap. Selanjutnya lakukanlah perbaikan pada plafon yang lapuk atau mengalami kerusakan. Hal tersebut dikarenakan tujuan digunakannya plafon adalah untuk menutupi seluruh konstruksi atap, agar tidak terlihat dari bawah sehingga ruangan akan terlihat bersih dan indah. Selain itu plafon juga berfungsi untuk menahan jatuhnya debu dan kotoran lain dan menahan tetesan air hujan yang merembes melalui celah atap. Plafon juga dapat membuat ruang antara, yang berguna sebagai penyekat panas sehingga panas pada atap tidak mudah menjalar ke dalam ruangan di bawahnya.

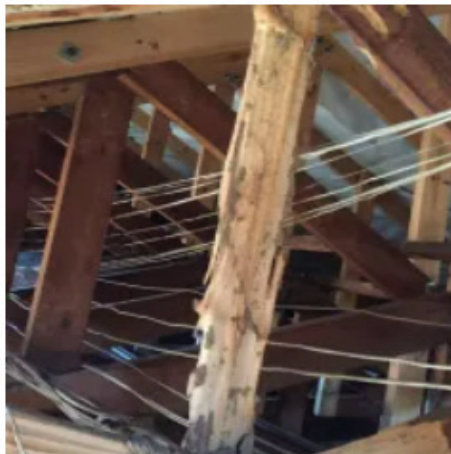
1. Sertifikat Berakhirnya Masa Pemeliharaan
Belum adanya sertifikat berakhirnya masa pemeliharaan di sebabkan belum dilaksanakannya perbaikan struktur rangka atap.
2. Berita Acara Penyerahan Akhir (FHO)
Belum adanya berita acara penyerahan akhir di sebabkan belum dilaksanakannya perbaikan struktur rangka atap k.
3. Gambar Terlaksana
Belum adanya gambar terlaksana di sebabkan belum dilaksanakannya perbaikan struktur rangka atap.
4. Dokumentasi Foto Pada Kondisi Awal, Selama Masa Pelaksanaan, dan Akhir Pekerjaan
 - a. Kondisi Awal

Gambar 15. Kondisi Awal Rangka Atap

- b. Masa Pelaksanaan
Belum adanya Foto gambar masa pelaksanaan di sebabkan belum dilaksanakannya Struktur Rangka Atap
- c. Akhir Pekerjaan
Belum adanya Foto gambar Akhir Pekerjaan di sebabkan belum dilaksanakannya Struktur Rangka Atap
